## فرهنگ جامع تماشاخانه‌های ایران

اداره کل هنرهای نمایشی و انجمن هنرهای نمایشی ایران

## استان کرمانشاه

## تالارهای استان کرمانشاه

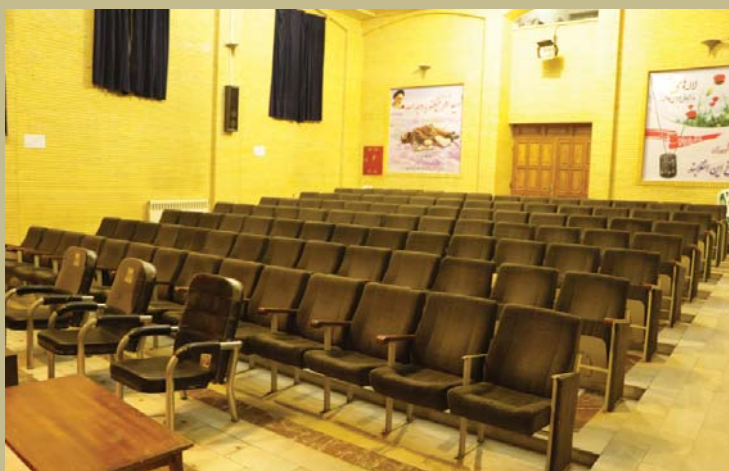
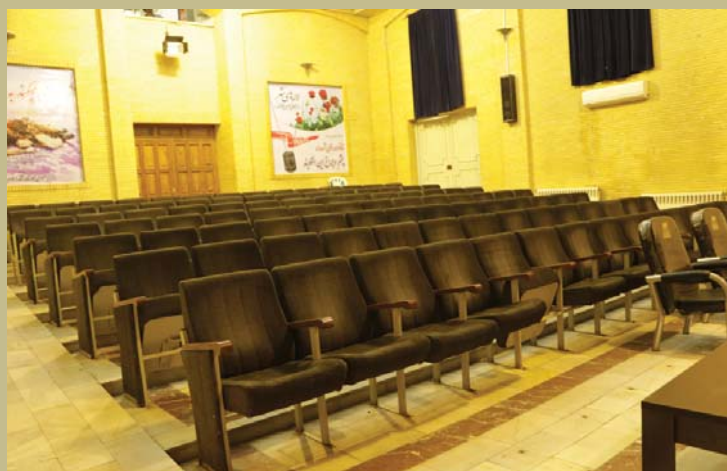
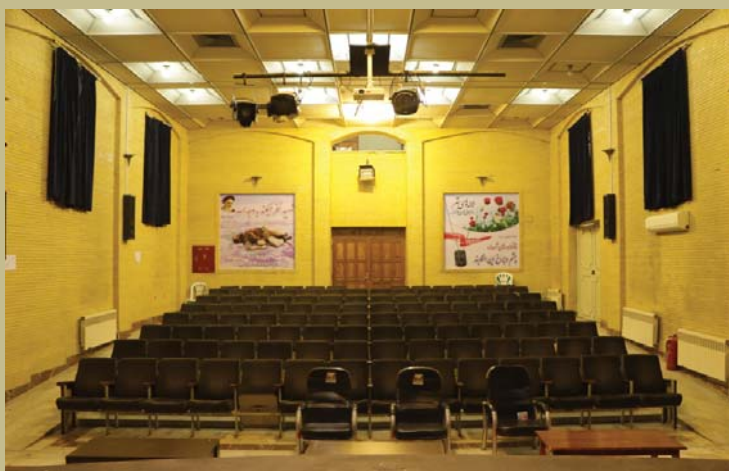
در بهای تالار آکوستیک نیست. سقف تالار نیاز به تعمیر و واریسی دارد. راهروی پشت صحنه برای ارتباط طرفین صحنه دارد اما فعلا مسدود است. مناسبترین مسیر انتقال دکور به صحنه از طریق در بهای ورودی سالن است. یک دستگاه پروژکتور بر روی سقف، در محل تلاقی صحنه و سالن، نصب شده و پرده نمایش در انتهای صحنه که به هنگام لزوم بوسیله کنترل، جمع و یا باز می‌شود. چون سالن درون مجتمع واقع شده واد سالن انتظار است. از جمله امکانات رفاهی این مجموعه سرویس بهداشتی و آبسردکن است. تالار در حال حاضر کاربری سینما هم دارد. اسلام آباد غرب چند سالی است که میزبان جشنواره تئاتر مرصاد است. سال ۱۳۹۶ نهمین دوره این جشنواره از پنجم تا هشتم مرداد ماه در همین تالار برگزار شد.

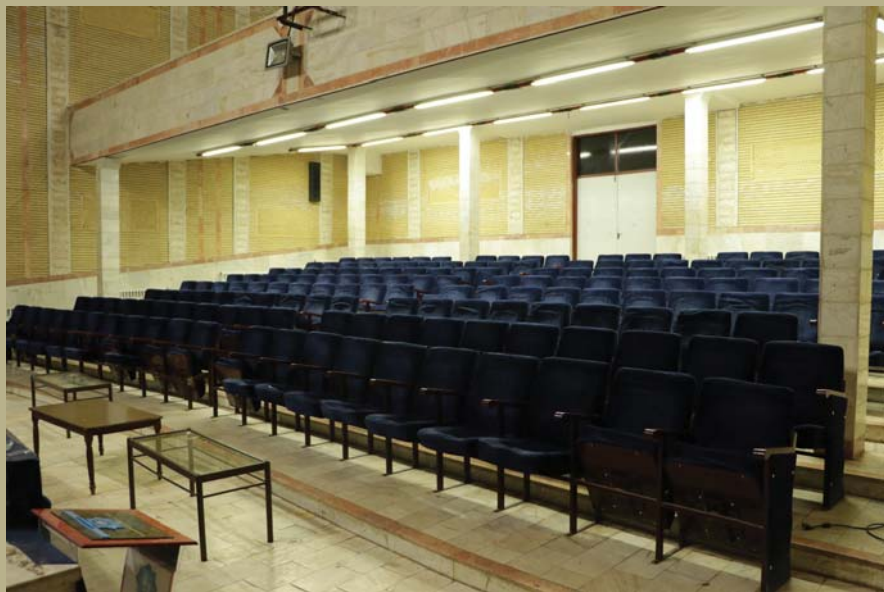
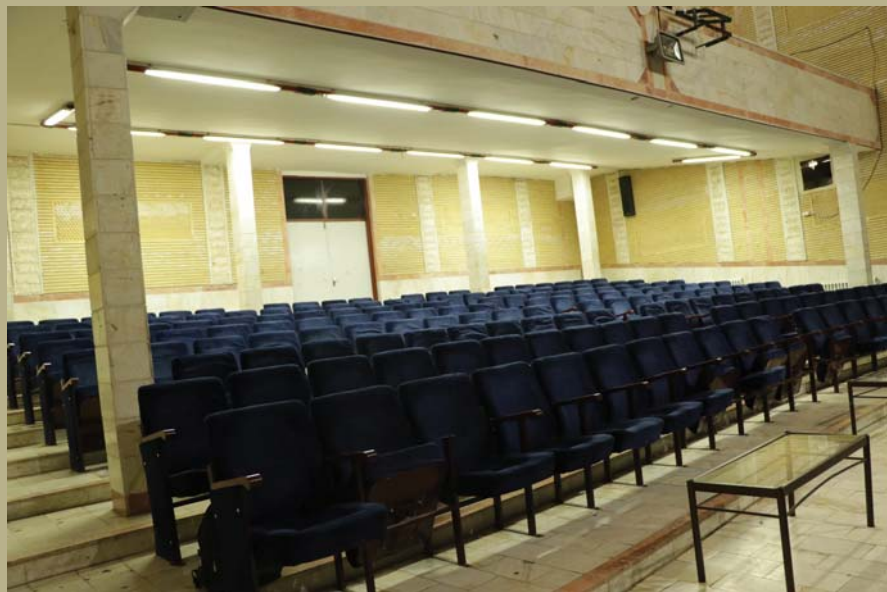
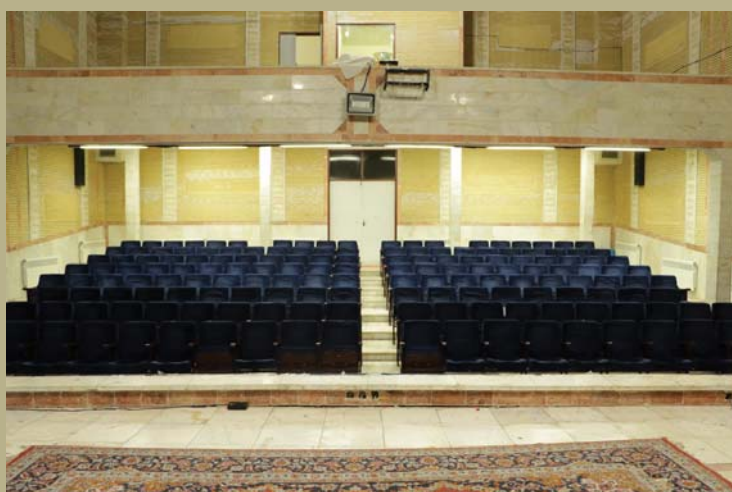
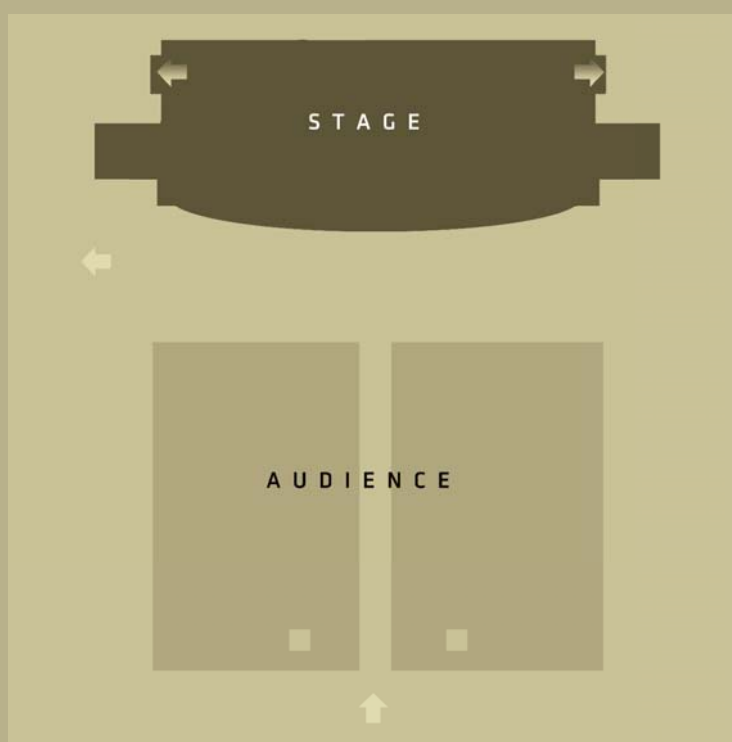
نقشه شماتیک

راهروی پشت صحنه برای ارتباط طرفین صحنه دارد که از وسط این راهرو به طبقه پایین راه دارد. مناسبترین مسیر انتقال دکور به صحنه از طریق دربهای ورودی سالن است. دوربین مدار بسته دارد که نیازمند تعمیر دارد. پرده نمایش در انتهای صحنه است که به هنگام لزوم بوسیلهٔ کنترل، جمع و یا باز می‌شود. ین تالار واجد بالکن است اما معماری و طرز ساخت آن چنان است که هفت ردیف تماشاگران بالکن صحنه را نمی‌بینند و عملاً امکان استفاده از بالکن امکان‌پذیر نیست. به همین دلیل اتاق فرمان هم که در بالکن قرار گرفته بلااستفاده است. در فاصلهٔ لبهٔ سن تا صحنه ترک خوردگی وجود دارد و احتمال فروریختن وجود دارد. همچنین دیوارها و سقف نم زده‌اند و ایزوگام بام نیاز به تعمیر دارد. دربهای سالن آکوستیک نیستند. سالن دارای یک پلاتوی تمرین است. سینمای این تالار متعلق به بخش خصوصی است. از آنجا که سالن درون مجتمع واقع شده واجد سالن انتظار است. از جمله امکانات رفاهی این مجموعه سرویس بهداشتی و آبسردکن است.

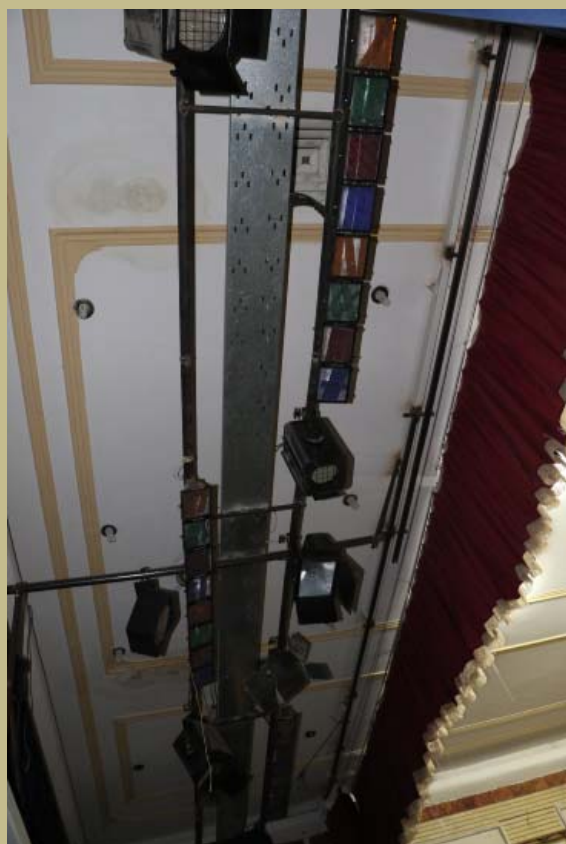
راهروی پشت صحنه برای ارتباط طرفین صحنه دارد. مناسبترین مسیر انتقال دکور به صحنه از طریق دریهای ورودی سالن است. دوربین مدار بسته ندارد. یک دستگاه پروژکشن بر روی سقف، در محل تلاقی صحنه و سالن، نصب شده و پرده نمایش کوچک و قدیمی در انتهای صحنه است که به هنگام لزوم بوسیله کنترل، جمع و یا باز می‌شود. چون سالن درون مجتمع واقع شده واجد سالن انتظار است. از جمله امکانات رفاهی این مجموعه سرویس بهداشتی و آبسردکن است. علی رغم فعالیت گروههای نمایشی مکانی جهت تمرین نداشته و نیاز به پلاتو ضروری است. برای تنظیم نور از پلکان چوبی استفاده میشود.

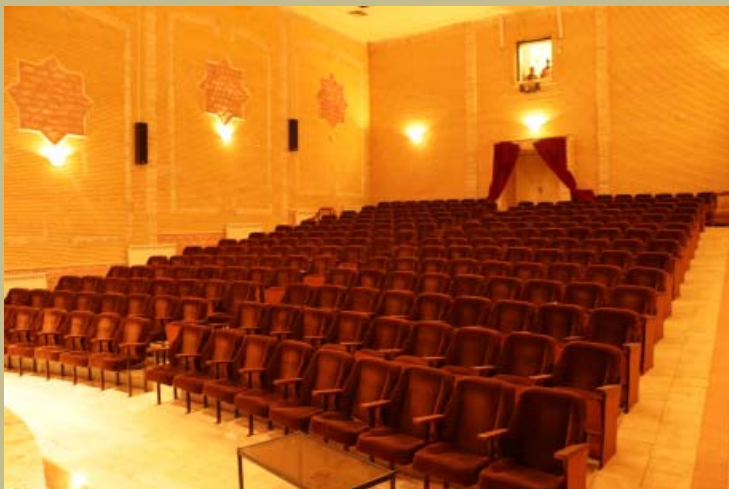
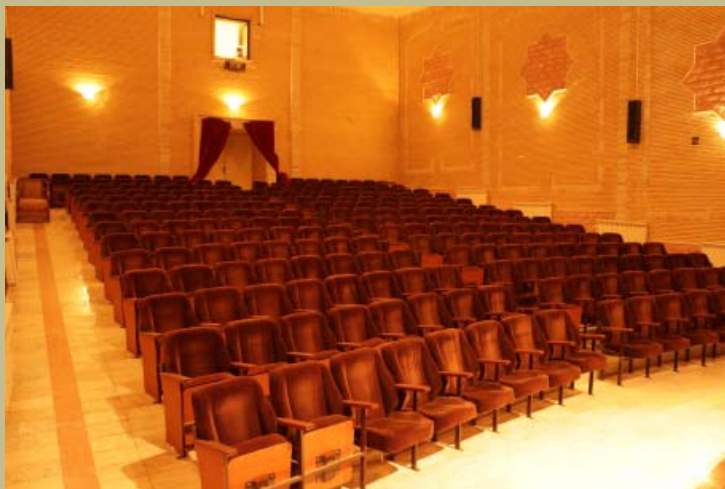
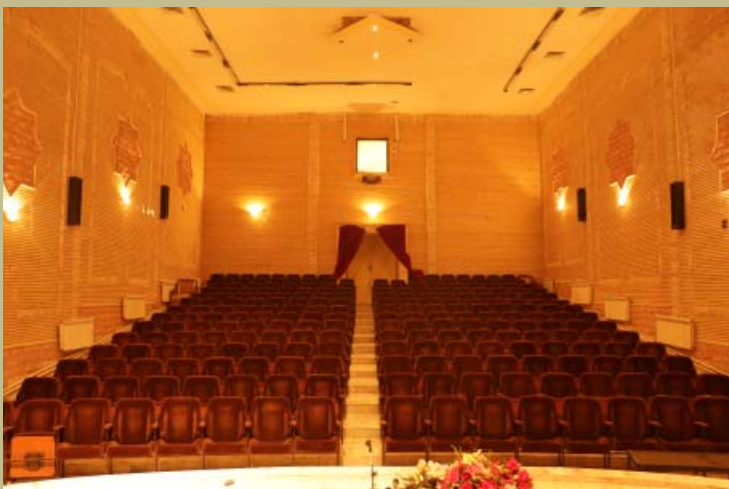
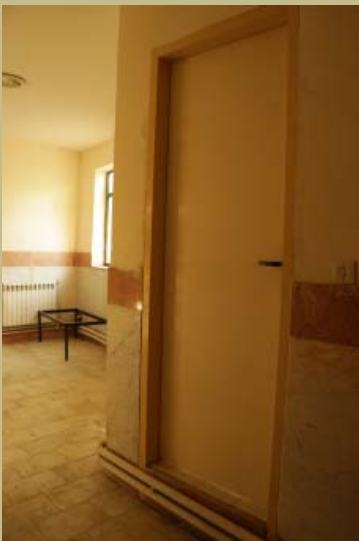
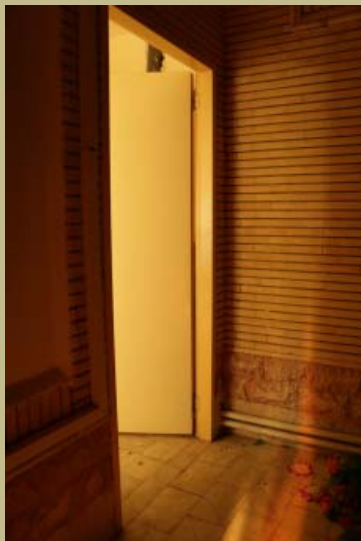
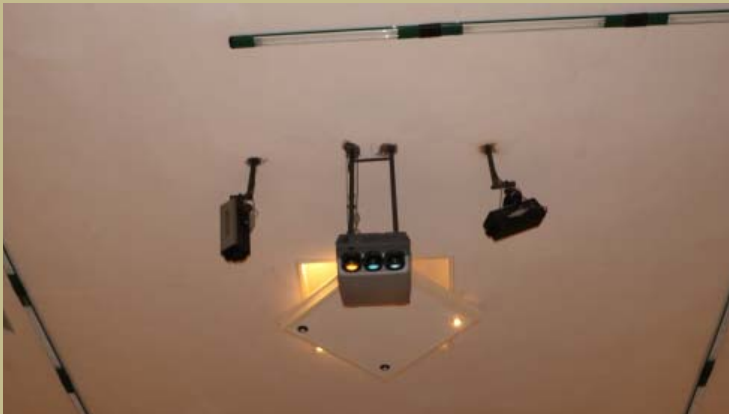
راهروی پشت صحنه برای ارتباط طرفین صحنه دارد. مناسبترین مسیر انتقال دکور به صحنه از طریق دریهای ورودی سالن است. دستگاه پروژکشن و پرده نمایش ندارد. چون سالن درون مجتمع واقع شده واجد سالن انتظار است. از جمله امکانات رفاهی این مجموعه سرویس بهداشتی و آبسردکن است. این تالار از نظر اجرای نمایش و موسیقی غیرفعال است. سقف صحنه نهم‌زدگی و ریختگی دارد.

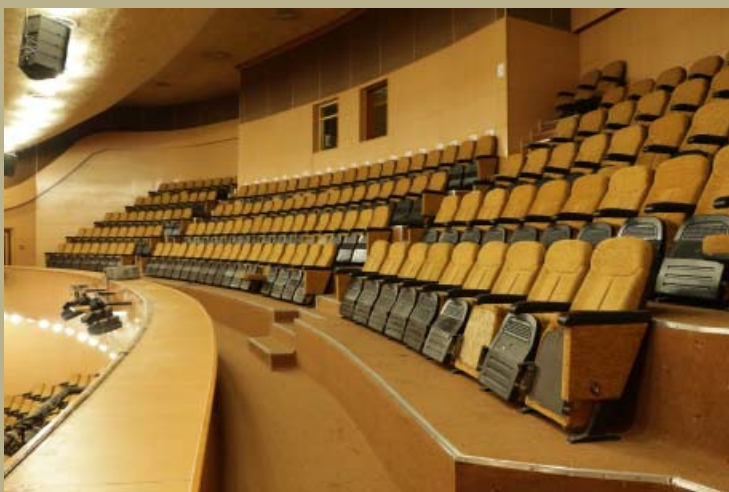
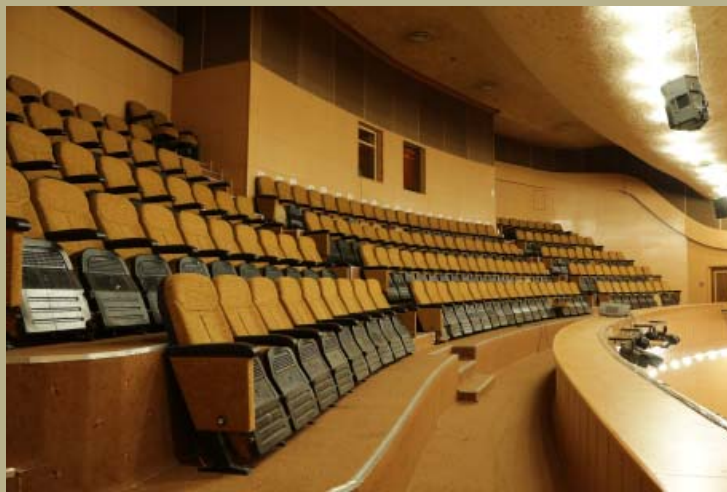
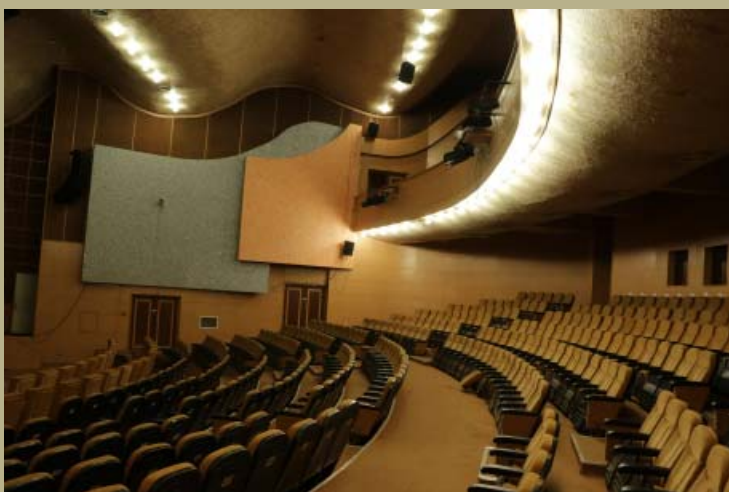
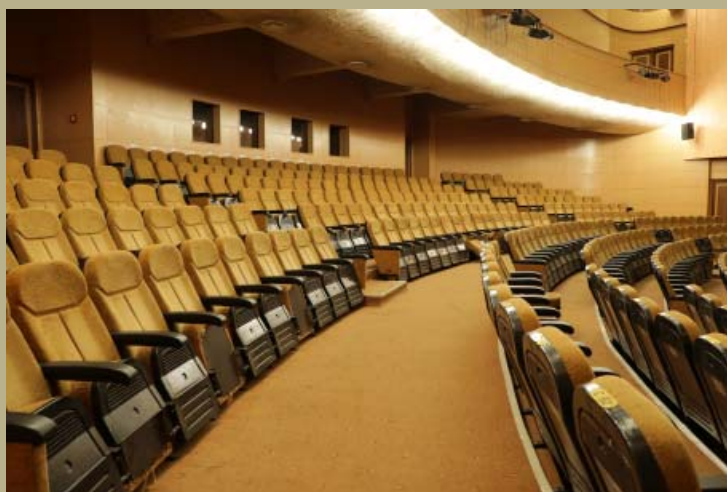
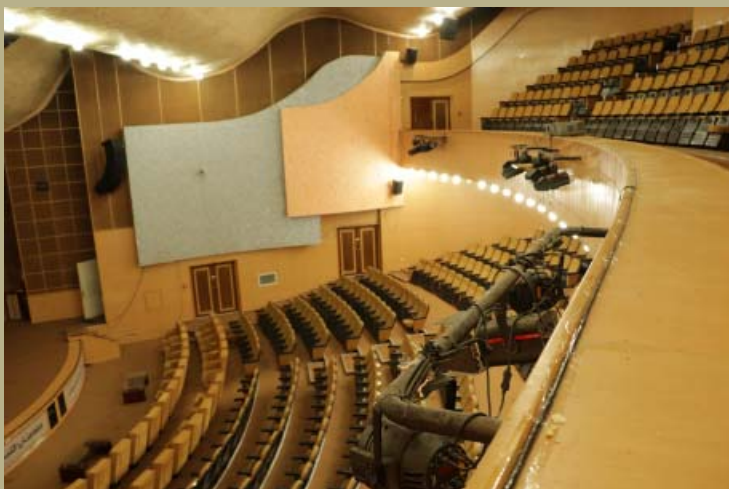
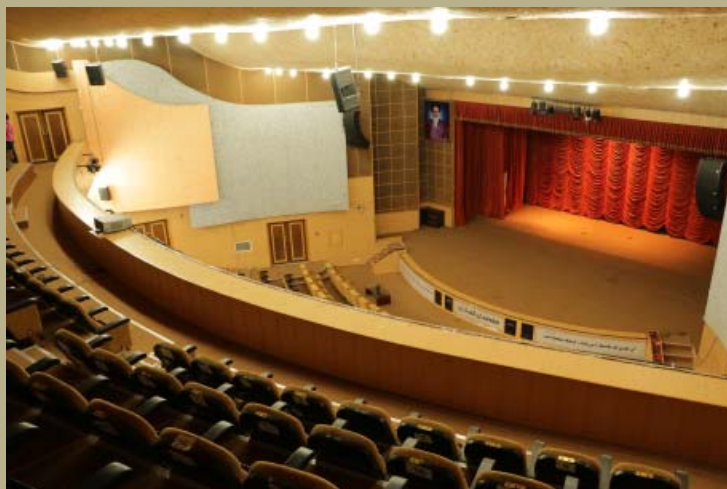
راهروی پشت صحنه برای ارتباط طرفین صحنه دارد. مناسبترین مسیر انتقال دکور به صحنه از طریق دربهای ورودی سالن است. تالار واجد بالکن با ۲۰۰ صندلی است که تالار در مجموع ۶۰۳ صندلی دارد. دو درب ورودی پایین سالن واجد فضای آرامگاه هستند. از جمله معایب این سالن آکوستیک نبودن دربهای سالن و پیش آمدن زیاد قوس پیش صحنه است که برای اجرا مناسب به نظر نمی‌رسد. از جمله امکانات رفاهی این مجموعه سرویس بهداشتی و آبسردکن است. چون سالن درون مجتمع واقع شده واجد سالن انتظار است.

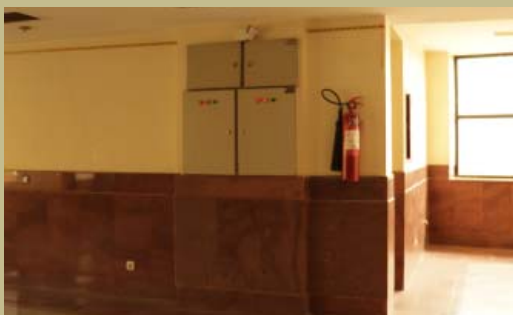
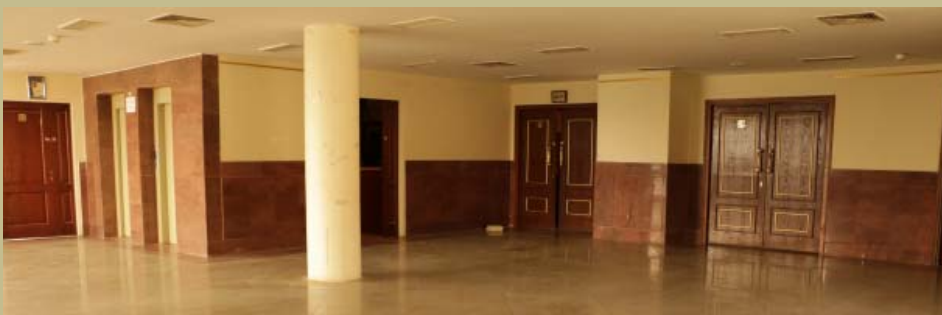
| صحنه | |
| نوع صحنه | قاب عکسی |
| پوشش کف صحنه | چوب با روکش پلاستیکی |
| پوشش دیوارهای صحنه | چوب |
| سالن تماشا | |
| پوشش دیوارها | چوب |
| صندلی‌ها | شماره گذاری شده/ تاشو، فلزی با رویهٔ مخمل<br>سورمه‌ای |

مناسب‌ترین مسیر انتقال دکور به صحنه از طریق دربهای ورودی سالن است. فضای پشت صحنه ندارد اما طرفین صحنه فضای کوچکی برای آماده شدن دارد. با قدم زدن روی سن صدای ناهنجاری تولید میشود که اجرای تئاتر را با موانعی همراه می‌سازد. دوربین مدار بسته دارد و یک دستگاه پروژکشن بر روی سقف، در ردیف سوم، نصب شده و پردهٔ نمایش در انتهای صحنه که به هنگام لزوم بوسیلهٔ کنترل، جمع و یا باز می‌شود. از آنجا که سالن درون مجتمع واقع شده واجد سالن انتظار است. از جمله امکانات رفاهی این مجموعه سرویس بهداشتی و آبسردکن است. از جمله ایرادات این سالن وجود دربهای چوبی و غیر آکوستیک است. نور این سالن نیز به تعمیر نیاز دارد و دستگاه میز نور فعال نیست.

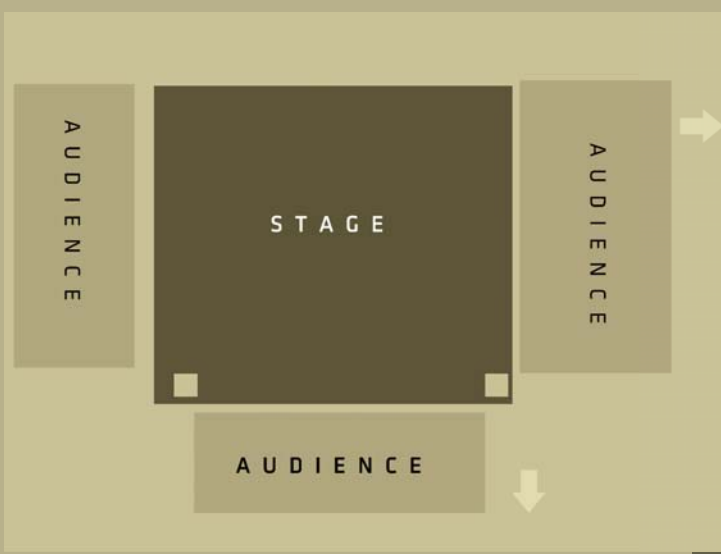
نقشه شماتیک

| مشخصات سالن | |
| طول سرتاسری | ۹,۶۹ |
| عرض سرتاسری | ۱۹,۶۷ |
| عرض صحنه | ۷,۸۵ |
| دهانه صحنه | ۷,۸۵ |
| عمق صحنه | ۶,۷۵ |
| ارتفاع صحنه (تا سقف) | ۴,۳۵ |

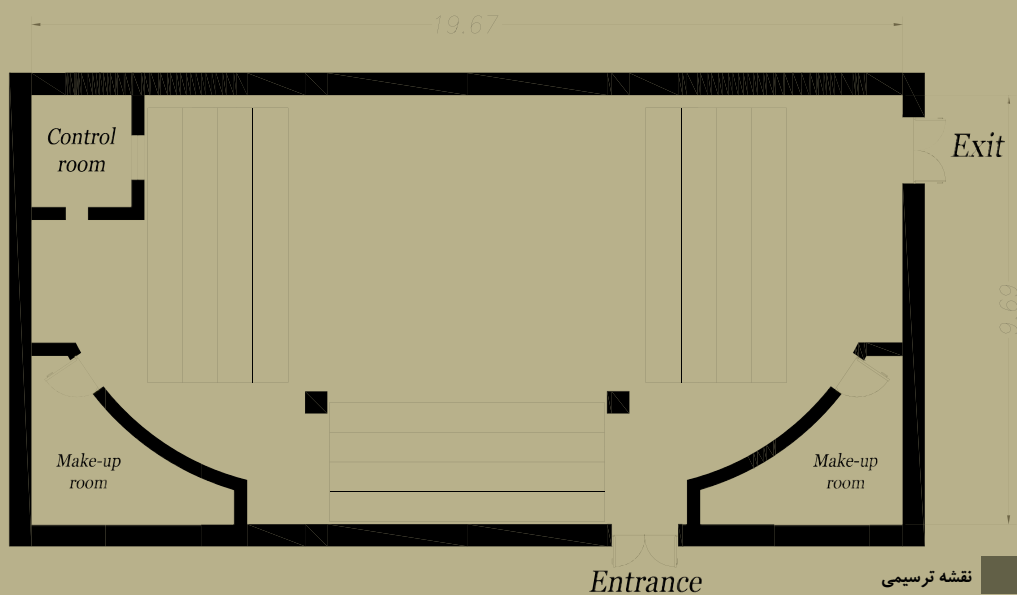
مناسبترین مسیر انتقال دکور به صحنه از طریق درب دکور به ابعاد ۲/۷۰\*۲/۱۵ متر است. دوربین مدار بسته دارد. چون سالن درون مجتمع واقع شده واجد سالن انتظار است. از جمله امکانات رفاهی این مجموعه سرویس بهداشتی و آبسردکن است.

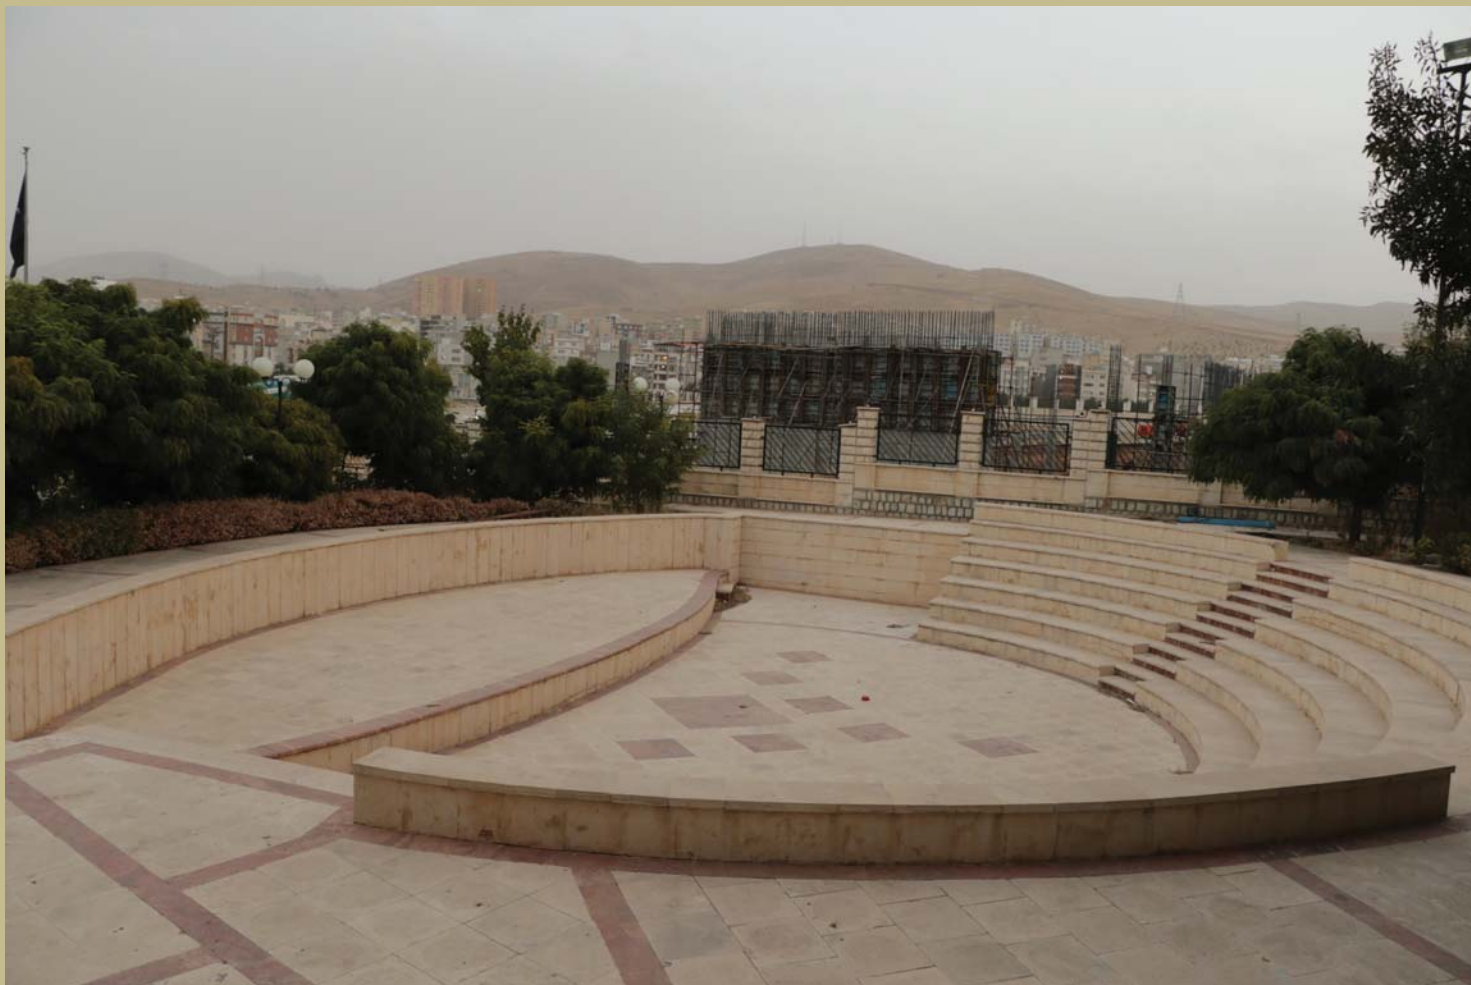
در محوطه تئاتر شهر کرمانشاه یک سن نیم دایره روباز به قطر ۲۰ متر جهت اجرای خیابانی ساخته شده است. عمق صحنه این مکان ۸:۶۰ متر و ارتفاع سن ۵۲ سانتیمتر است و ۷ ردیف جایگاه تماشا دارد. روی سن برآمدگی به عمق ۵:۳۰ نیز به چشم میخورد که میتوان از آن به عنوان سن دوم نام برد. این مجموعه همچنین واجد ۵ اتاق تمرین است. در حال حاضر در تئاتر شهر کرمانشاه چندان خبری از فعالیت تئاتری و گروههای هنری نیست. گرچه این موضوع عجیب به نظر میرسد ولی با وجود فضایی به گستردگی و ظاهر چشمگیر ساختمان و فضاهای متعدد تئاتر شهر، عمده گروههای تئاتری در مجموعه کم بضاعت غدیر در مجتمع فرهنگی هنری شهید آوینی فعالند.

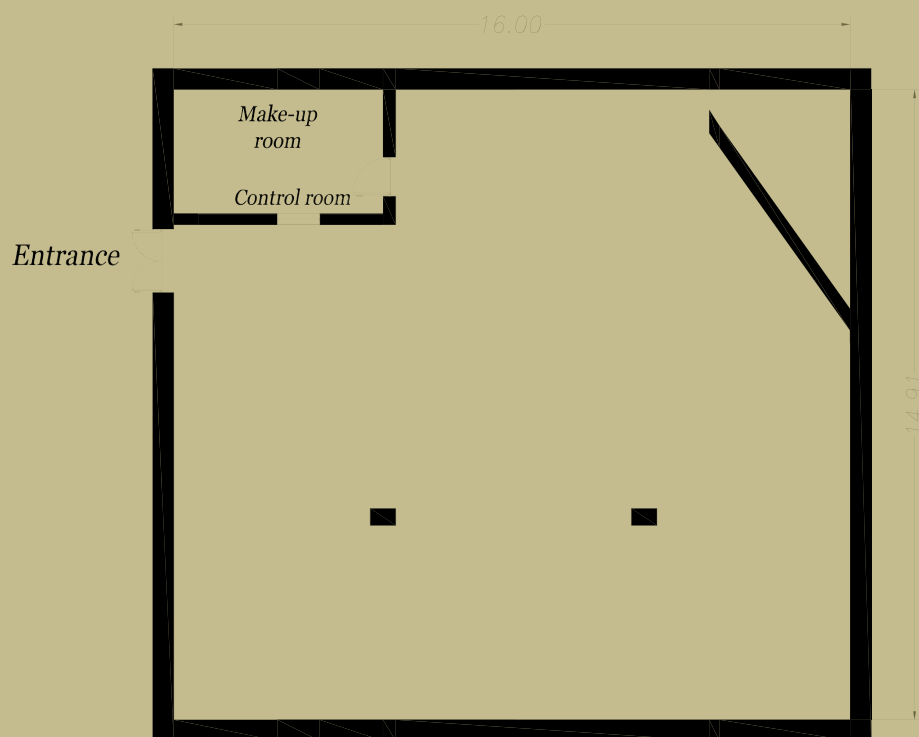
نقشه ترسیمی

| صحنه | |
| نوع صحنه | بلک باکس |

| مشخصات سالن | |
| طول سرتاسری | ۱۴,۹۱ |
| عرض سرتاسری | ۱۶ |
| عمق صحنه | ۸ |

راهروی پشت صحنه برای ارتباط طرفین صحنه ندارد. مناسبترین مسیر انتقال دکور به صحنه از طریق دربهای ورودی سالن است. دوربین مدار بسته دارد. پرده نمایش و دستگاه پروژکشن ندارد. چون سالن درون مجتمع واقع شده واجد سالن انتظار است. از جمله امکانات رفاهی این مجموعه سرویس بهداشتی و آبسردکن است. در وسط پلاتو دو ستون وجود دارد که برای میزانشن و دید تماشاگران محدودیت ایجاد می‌کند.

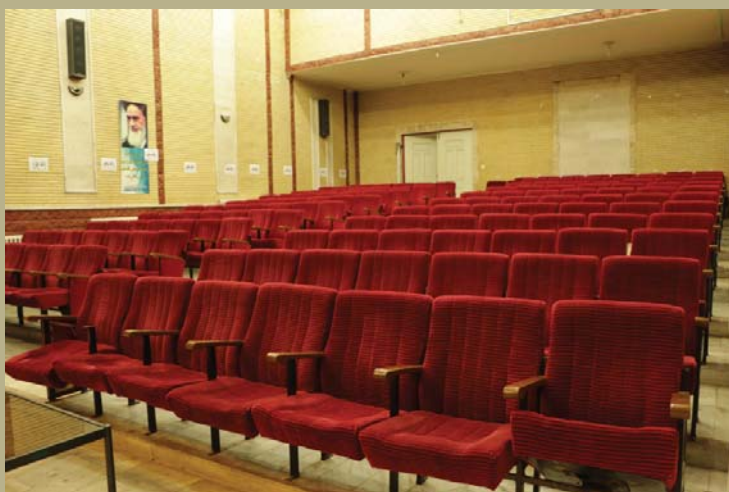
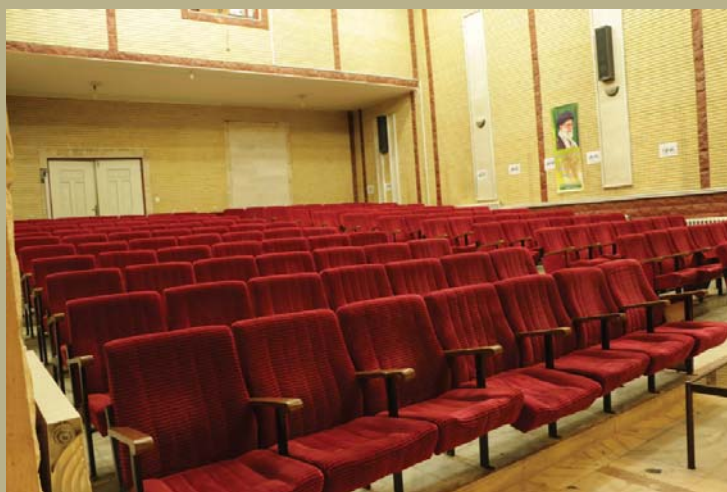
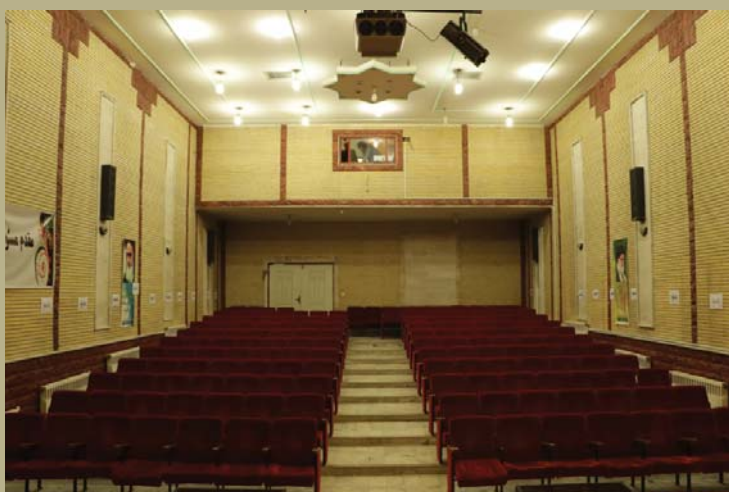
| پوشش کف صحنه | سنگ سیاه که برای اجرا لغزنده و نامناسب است |
| پرده | کناره رو، مکانیزه، مخمل نیازمند تعمیر |
| صندلی‌ها | شماره گذاری شده / تاشو، فلزی با رویه مخمل قرمز نیازمند تعمیر |
| تجهیزات آتش‌نشانی | کپسول آتش‌نشانی نیازمند شارژ |
| میز کنترل نور | دیمر دوین غیر قابل استفاده. نیازمند تجهیز و تعمیر |
| میز کنترل صدا | میکسر ندارد. در صورت نیاز امانت میگیرند. نیازمند تجهیز و تعمیر |

در بها آکوستیک نیست و فلزی بودن آنها در عین حال به سردتر شدن سالن نیز منجر میشود. راهروی پشت صحنه برای ارتباط طرفین صحنه ندارد. دوربین مدار بسته دارد که نیاز به تعمیر دارد. یک دستگاه پروژکشن بسیار قدیمی و مستعمل بر روی سقف، در محل تلاقی صحنه و سالن، نصب شده و پرده نمایش در انتهای صحنه ثابت است. چون سالن درون مجتمع واقع شده واجد سالن انتظار است. از جمله امکانات رفاهی این مجموعه سرویس بهداشتی و آبسردکن است.

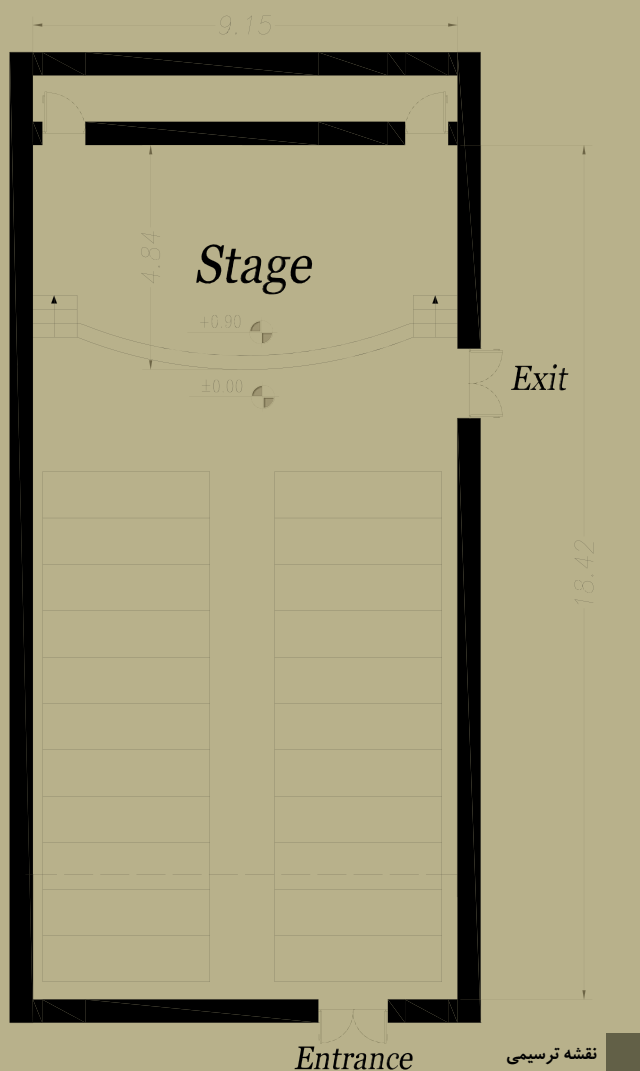
| مشخصات سالن | |
| طول سرتاسری | ۱۸,۴۲ |
| عرض سرتاسری | ۹,۱۵ |
| عمق صحنه | ۴,۸۴ |
| تعداد صندلی‌ها | ۱۶۰ |

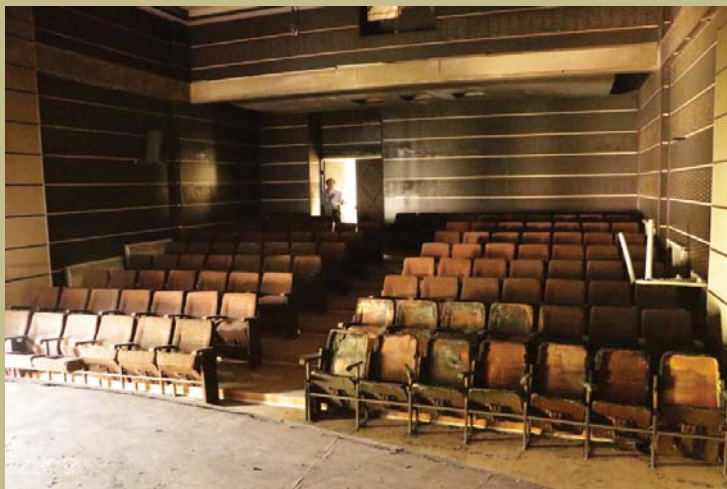
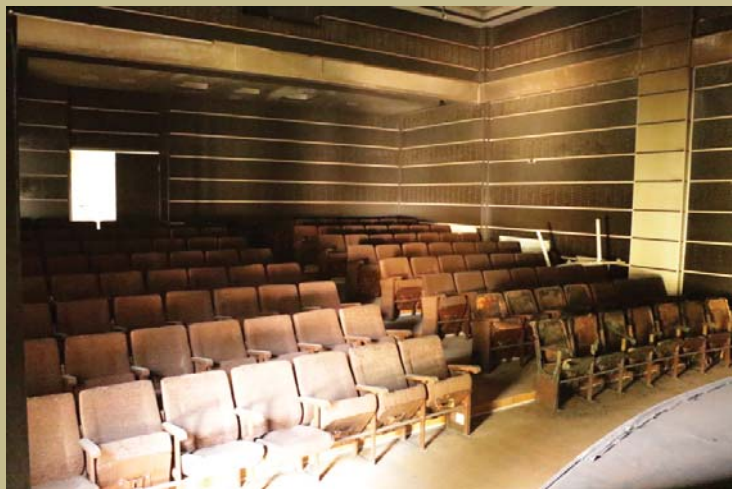
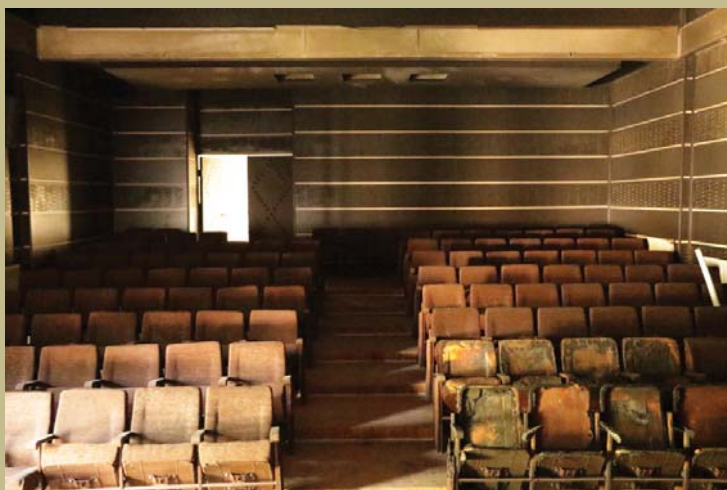
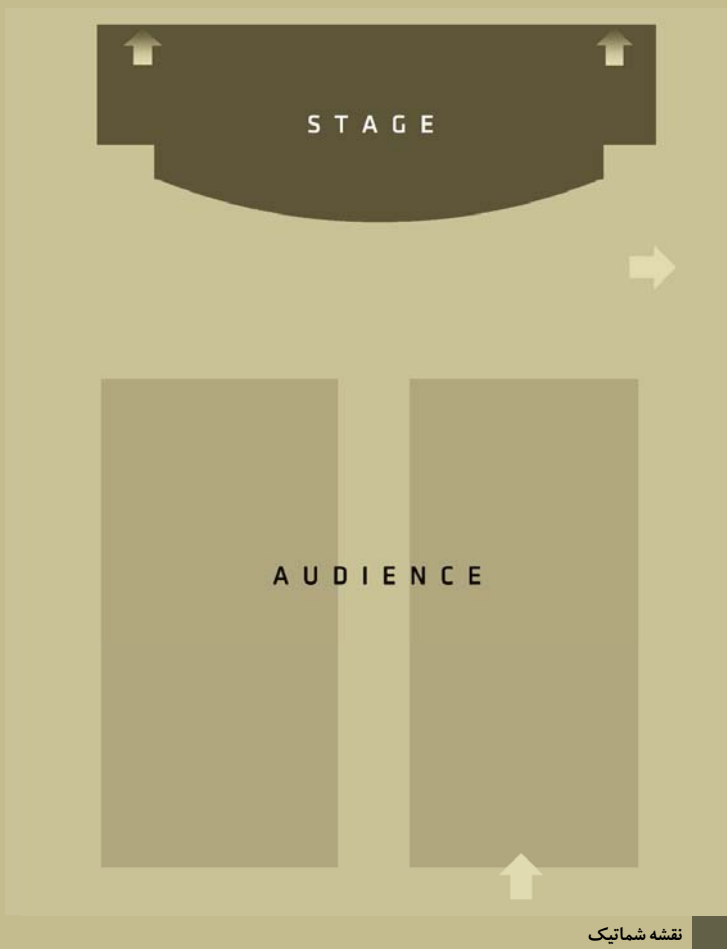
تالار فرهنگ و هنر مجتمع فرهنگی هنری هرسین

| پوشش کف صحنه | پارکت پلاستیکی، در اثر آتش سوزی سوخته |
| پوشش دیوارهای صحنه | چوب، در اثر آتش سوزی سوخته |
| پرده | در اثر آتش سوزی سوخته |

| نور | در اثر آتش سوزی خسارت دیده و بخش زیادی از تجهیزات غیرقابل استفاده شده |
| میز کنترل نور | دیمر دوین قدیمی از کار افتاده و با کلید و پریز کار میکرده |

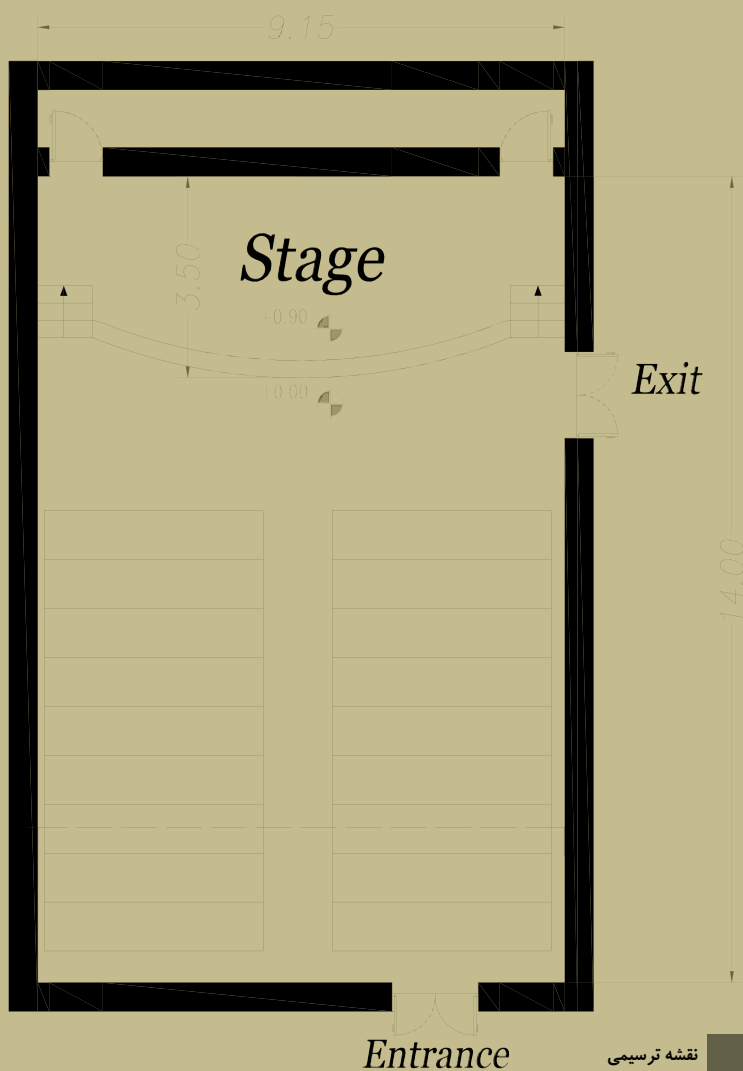
| مشخصات سالن | |
| طول سرتاسری | ۱۴ |
| عرض سرتاسری | ۹,۱۵ |
| عمق صحنه | ۳,۵ |
| تعداد صندلی‌ها | ۱۲۰ |

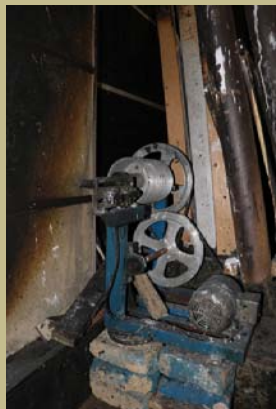
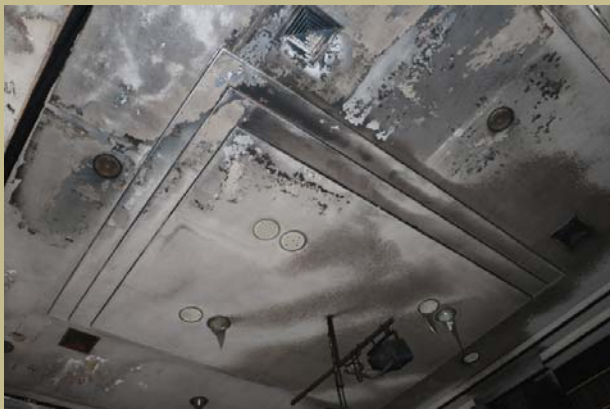
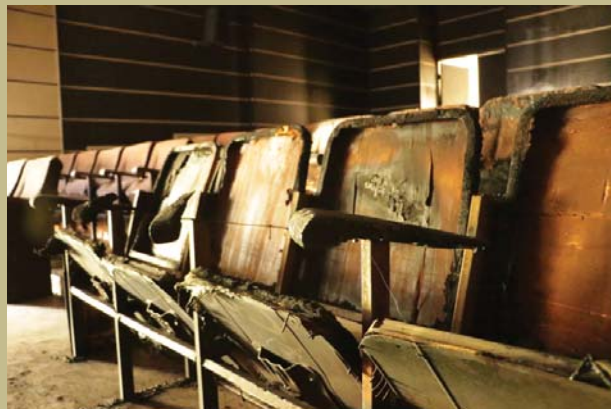
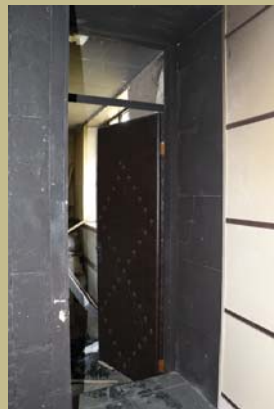
راهروی پشت صحنه برای ارتباط طرفین صحنه دارد. مناسبترین مسیر انتقال دکور به صحنه از طریق دریهای ورودی سالن است. چون سالن درون مجتمع واقع شده و احد سالن انتظار است. از جمله امکانات رفاهی این مجموعه سرویس بهداشتی و آبسردکن است. تالار مجتمع فرهنگی هرسین، تنها دو ماه بعد پس از بازسازی، در خردادماه سال ۱۳۹۶، دچار حریق شده است. از سوی مراجع ذیصلاح، علت این حادثه همچنان در دست بررسی است اما به نظر می‌رسد تک فاز بودن برق مجموعه دلیل اصلی بروز این حادثه باشد. اتصالی نمودن کابلهای پروژکتورها که به صورت داخلی سیم‌کشی شده‌اند منجر به آتش گرفتن سقف صحنه و سرایت آن به پرده‌ها و دیوار چوبی ساختمان شده است. عدم رعایت استانداردهای ساده در سیم‌کشی‌های اتاق فرمان کاملاً آشکار است. علی‌رغم نبود سیستم اعلان حریق چون حادثه در ساعت اداری رخ داده کارکنان زود متوجه آتش شده‌اند اما به علت عدم شارژ کپسول آتش‌نشانی خاموشی آن سرانجام توسط آتش‌نشانان انجام پذیرفته است. ناگفته نماند که تجهیزات نامناسب مرکز آتش‌نشانی هم منجر به مصدومیت دو تن از آتش‌نشانان در جریان اطفاء حریق گردیده است. صحنه و سقف آن به طور کامل از بین رفته و زبانه‌ها تا دو ردیف جایگاه تماشاگران را سوزانده است. آتش، گستردگی بیشتری نیافته و در همین محدوده اطفاء گردیده. لذا تالار مجتمع فرهنگی هنری هرسین فعلاً بلا استفاده شده است.
